Taller de restauración del río Sió en Tarroja de Segarra

Título completo del proyecto: Curso práctico de iniciación a las técnicas de Bioingeniería. Trabajos prácticos. Tarroja de Segarra

Nombre del sitio: Río Sió Tarroja de Segarra

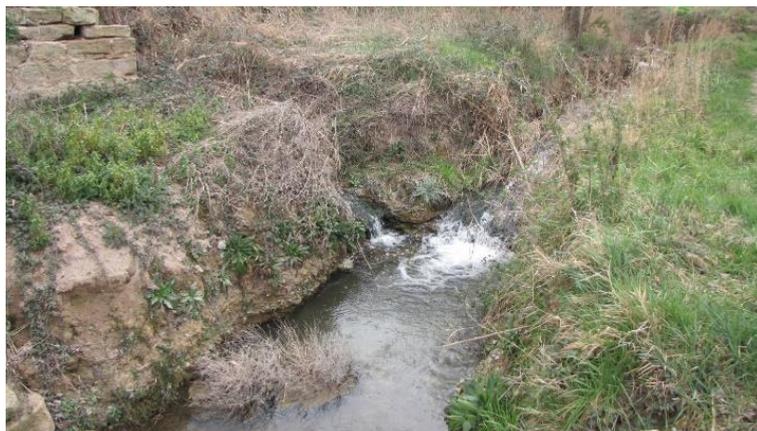
Foto situación inicial (situación pre-operacional)

Colonización por alóctonas invasoras, destrucción de la vegetación de ribera original, incremento de los cabales punta por urbanización.

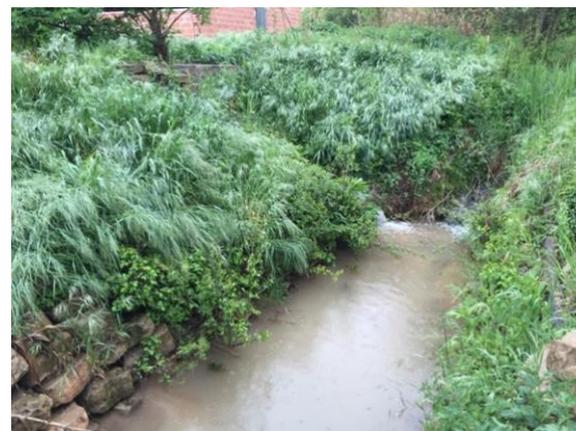
Foto tras intervención

- Entramado doble o Krainer donde recibe la escorrentía del pueblo.
- Enrejado vivo para consolidar un talud de la pista a las huertas de la zona.
- Para revegetar tramos antaño cubiertos por la caña sin mayor incidencia: Cobertura de ramas para proteger superficies anchas de talud
- Rollo vegetalizado y fajina viva de sauce aguas abajo del pueblo para consolidar el margen del cauce fluvial.
- Estaca viva para la diversificación a partir de planta madre de ribera del entorno.

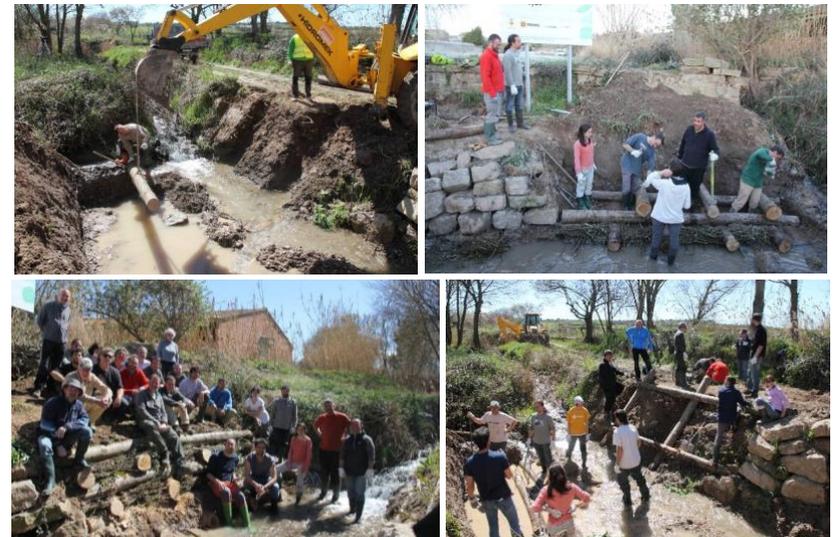
Imágenes de la fase de construcción

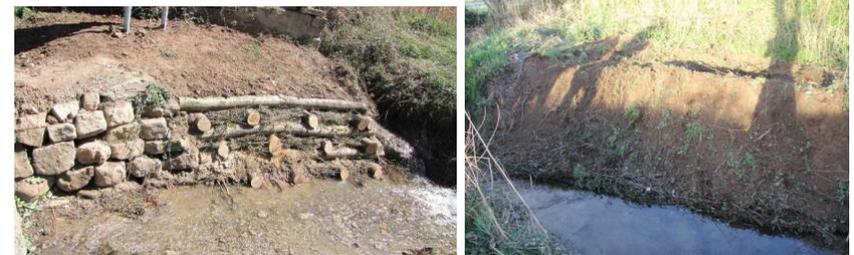
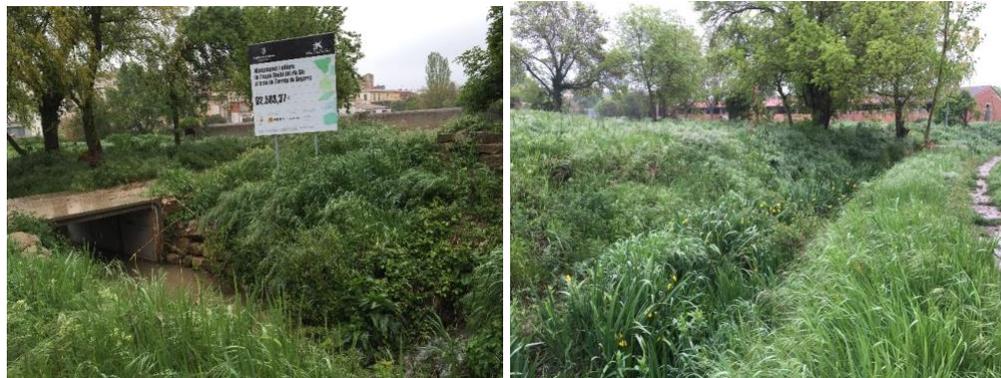
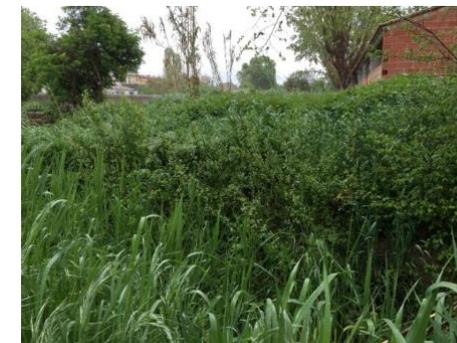
Imagen de la zona de intervención tras 2 años
