Taller de Bioingeniería en el Parque Natural del Turia (Valencia)

Título completo del proyecto: Taller de Bioingeniería en Ámbito Fluvial Mediterráneo en el río Turia a su paso por Pedralba.

Nombre del sitio; Las playas de Pedralba en el Parque Natural del Turia (Pedralba los Serranos, Valencia).

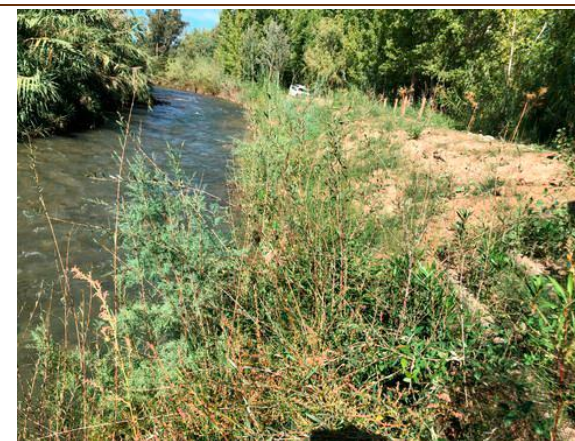
Estado tras 5 meses

El desarrollo de las técnicas es correcto y tras 5 meses de evolución se puede ver un buen desarrollo de la vegetación.

Las estructuras han soportado exitosamente dos crecidas considerables correctamente y, sobre todo, también las visitas de numerosos bañistas en verano.
