Taller de restauración del río Ripoll. Sabadell

Título completo del proyecto: Curso práctico de iniciación a las técnicas de Bioingeniería. En el río Ripoll en Sabadell.

Promotor: ADENC /AEIP

Resumen del proyecto: Proyecto demostrativo para mostrar la capacidad de la ingeniería del paisaje para mejorar el bosque de ribera en espacios altamente transformados. Voluntad de incorporar especies de ribera desaparecidas en el tramo e iniciar un proceso de núcleos de dispersión. Trabajando con muchas especies diferentes.

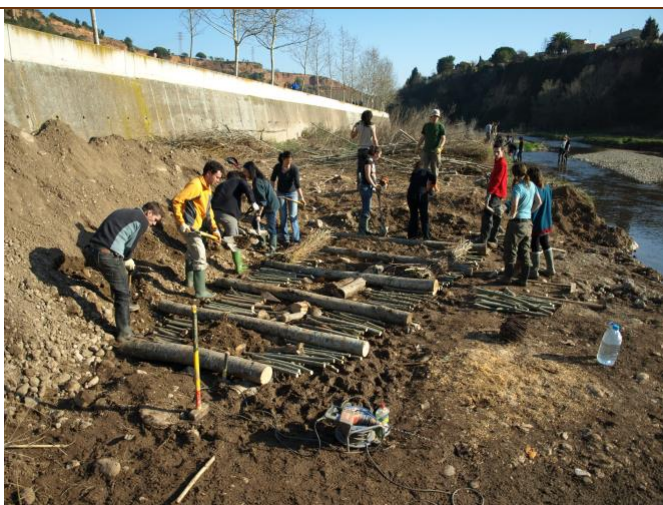
Foto durante el trabajo

- Se realizó un deflector de entramado doble o Krainer protegiendo un talud en el margen de una pista fluvial.
- Rollo vegetalizado para introducir helófitos.
- Cobertura de ramas para generar saucedas en márgenes de poca pendiente recuperados para el río y trenzado vivo de sauce para diversificar los márgenes.
- Estaca viva para la diversificación a partir de planta madre de ribera de la cuenca. Herbáceas estructuradas en fibra.

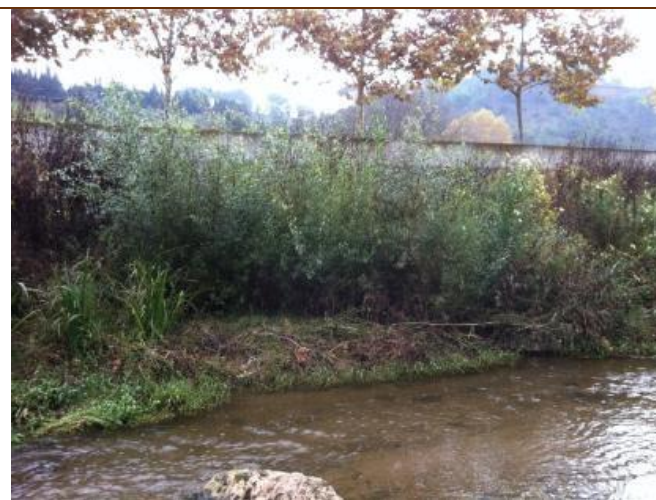
Foto tras intervención

Nueve años después solo hay indicios claros del deflector de entramado que ahora es una saucedas y del rollo vegetalizado, este último en algunas épocas queda tapado. La dinámica de sedimentos es muy intensa cada año llegan y se van potencias de sedimentos de 1 hasta 2 metros. Todo ello agravado por la presencia de cañas aguas arriba. Pero en la zona se encuentran sauces y helófitos como los implantados por bioingeniería no exactamente en la zona de intervención. Para tener éxito se necesitan técnicas muy resistentes o implementar adicionalmente técnicas para gestión del sedimento.

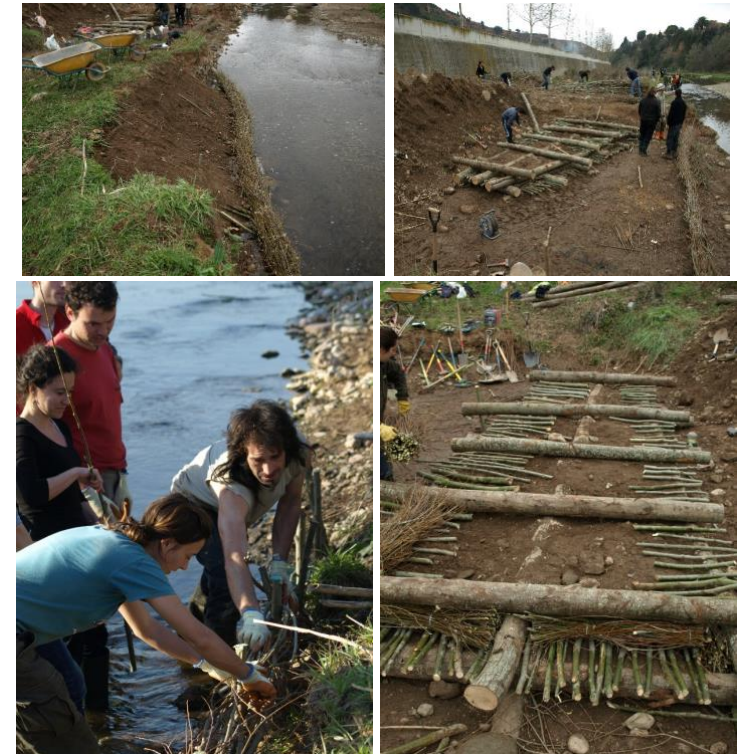
Imágenes de la fase de construcción
